Frakturer i keramer: forskning og klinisk erfaring

Fractures in dental ceramics: research and clinical experience

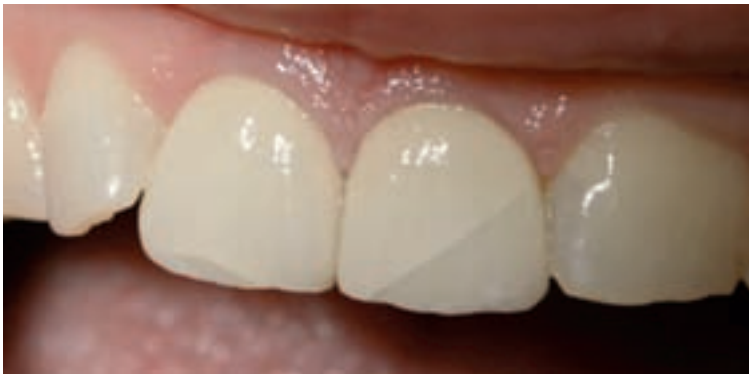
Figur 1. Eksempel på krone som er frakturert i klinisk praksis. Kronen sitter fortsatt på plass, men frakturen sees tydelig på grunn av misfarging. Foto: Kjell Ulsund.

Det er mange år siden tannleger begynte å interessere seg for å benytte keramiske materialer for å gjenskape tenner (3). Hovedproblemet med disse materialene har alltid vært at de frakturerer i klinisk bruk og dermed har kortere levetid enn metallalternativer (Fig. 1) (4-5). Det er lagt ned store ressurser på å forbedre keramene til odontologisk bruk, og det finnes i dag en rekke høyspesialiserte keramiske materialer med mange indikasjonsområder (2). Med vanlig porselen som utgangspunkt ble det gjort endringer i sammensetning for å tilpasse fargen bedre til tannsubstans. Etter hvert ble ulike forsterkningsmekanismer tilført for å gi mer holdbare restaureringer. Ulike krystallinske partikler ble tilsatt for å fungere som sprekkavledere eller sprekkhemmere. Ved å øke mengden krystallinske partikler fikk man økt bruddstyrke. Det ble nødvendig å endre selve fremstillingsprosessen for å kunne øke andelen krystallinske partikler til over 50 %. To materialtyper med høyt krystallinsk innhold ble utviklet av ulike produsenter, glasskeram fremstilt ved pressteknikk (Empress) og glassinfiltrert keram (InCeram). Disse materialene oppnådde med dette en markant bedre bruddstyrke enn tidligere materialer (6). Ulempen var at materialene ble mer

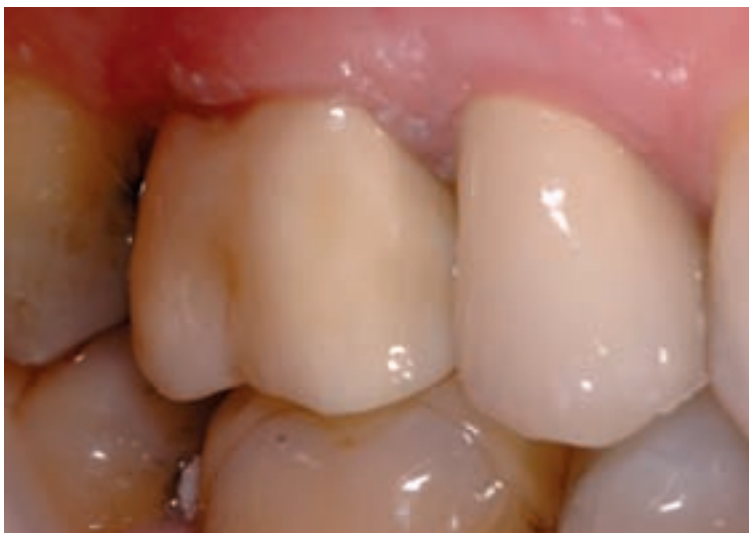
Figur 2. Eksempel på en fullkontur zirkoniakrone på tann 16 uten annet dekke enn litt farget glasur. Prepareringen er utført omtrent som for en gullkone med ca. 0,5 mm tykkelse og en grunn konkavpreparering. Foto M. Øilo.

krav. Zirkonia kan imidlertid fremstilles i en rekke ulike fargetoner og i ulik grad av translusens, slik at behovet for et slikt dekke er mindre enn for alumina. Zirkonia kan benyttes også helt uten et slikt dekke (Fig. 2). Dermed reduseres kravet til prepareringsdybder, og en kan spare verdifull tannsubstans. Zirkonia er til nå det eneste keramiske materialet som er sterkt nok til framstilling av broer med tre eller flere ledd.
